Schloss - Fotogalerie

Schloss Biesdorf & Schloßpark Biesdorf

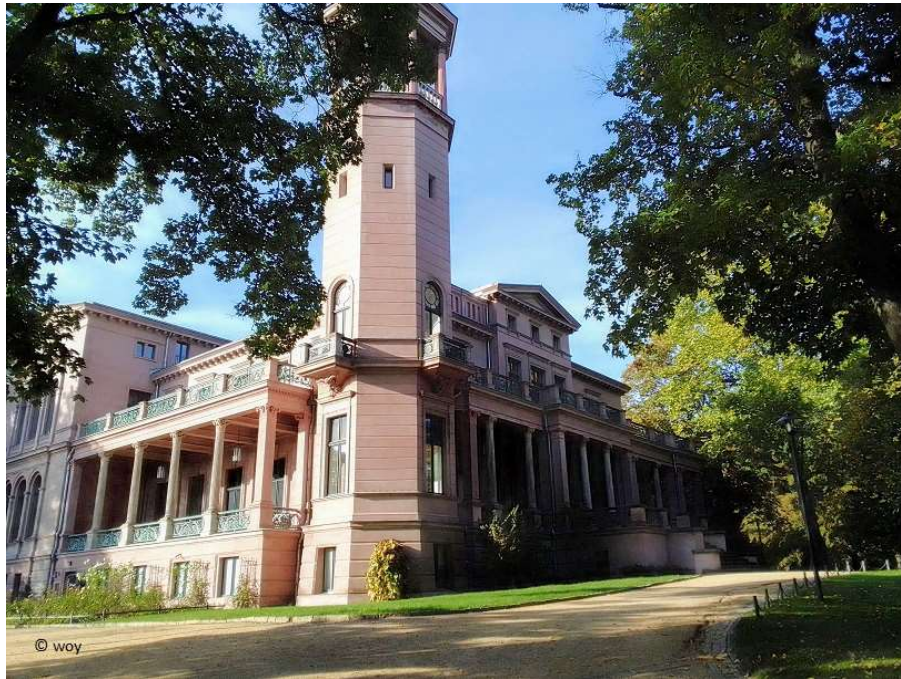
www.guide-ander.de > Schloss > Fotogalerie > **Gesamtarchitektur**

Turmvilla - Spätklassizistisch ; italien. Vorbild

T förmiger **Grundriss** - UG , EG , OG + DG / teilweise

Satteldach ; **Dachlaterne** / Abschluss Oktagon

Putz - rötlicher Romanzementputz

Fassade - mit **Risalite** , **Gesimse** , **Pilaster** ; **Bogenfenster**

Säulen EG / korinthisch - rund - kanneliert ; **Pfeiler** quadr.

Fußboden - Naturstein aus Main - / Elbsandsteinplatten

Turm mit **Belvedere** / nicht begehbar ; 2 x **Balkone**

Loggia EG- **Pergola** EG- **Altan** - **Terrasse** EG - **Freitreppe** EG

Haupteingang - Nordseite ; mit **Portikus** EG

Parkzugang - über Loggia, Pergola, Gartenterrasse, Freitreppe

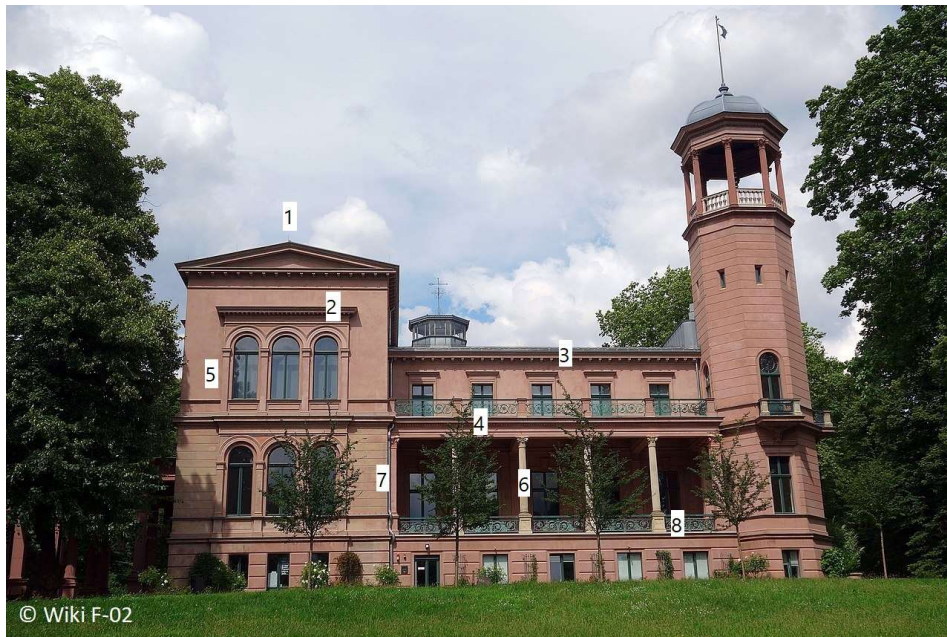
www.guide-anders.de > Schloss > Fotogalerie > **Südseite**

Fassade - sichtbare Gebäudehülle mit **rötl. Romanzementputz**

Stuck - rechteckig profiliert im EG + UG

Geschosse - UG / Souterrain - EG - OG - DG / teilweise

Dreiecksgiebel / Frontispiz (1) mit **Giebelfußgesims** OG

Bogenfenster mit **Verdachung** (2)

Gesimse - horizontales Bauglied / Fassadengliederung

- Dachgesims (3) , Gurtgesims (4) zwischen OG / EG

Pilaster (5) - vertikales Bauglied - OG (am Bogenfenster)

Säulen (6) - korinthisch ; **Pfeiler** (7) quadr. (beides EG - Loggia)

Postamente (8) - Unterbau der Säulen / Pfeiler (EG - Loggia)

Brüstungen - offene Seite (EG / Loggia + OG / Balkon)

Brüstungsgitter - Relief beidseitig / Bronze; mit Patina

Balkon OG - offene Plattform im Freien

Loggia EG - offener Raum , nicht vorspringend

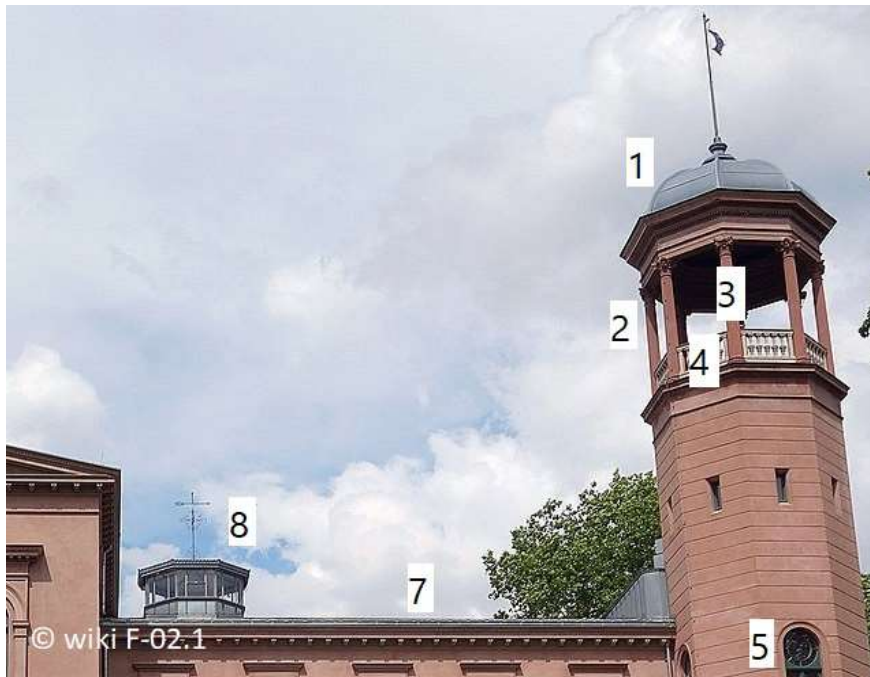
www.guide-anders.de > Schloss > Fotogalerie > **Turm + Dach**

Turm - achteckig ; für Turmvilla / ital. Vorbild ; 25 m hoch

Putz - umlaufend rechteckig profiliert

Turmkupeel (1) - achteckig ; innen blau ; mit Signatur 1869

Belvedere (2) - schöner Ausblick auf Park + Umgebung

Turmsäulen (3) - korinthische Säulen

Balustrade (Brüstung) (4) mit **Baluster** - niedrige Säulen

Balkone (5) - Schmuckfenster ; Brüstungsgitter - Relief einseitig

Balkonschmuck (6) - diabolischer / teuflischer Männerkopf

Dach - Satteldach (7) / Zinkblechabdeckung

Dachlaterne (8) – Abschluß vom **Oktagon** / natürl. Beleuchtung

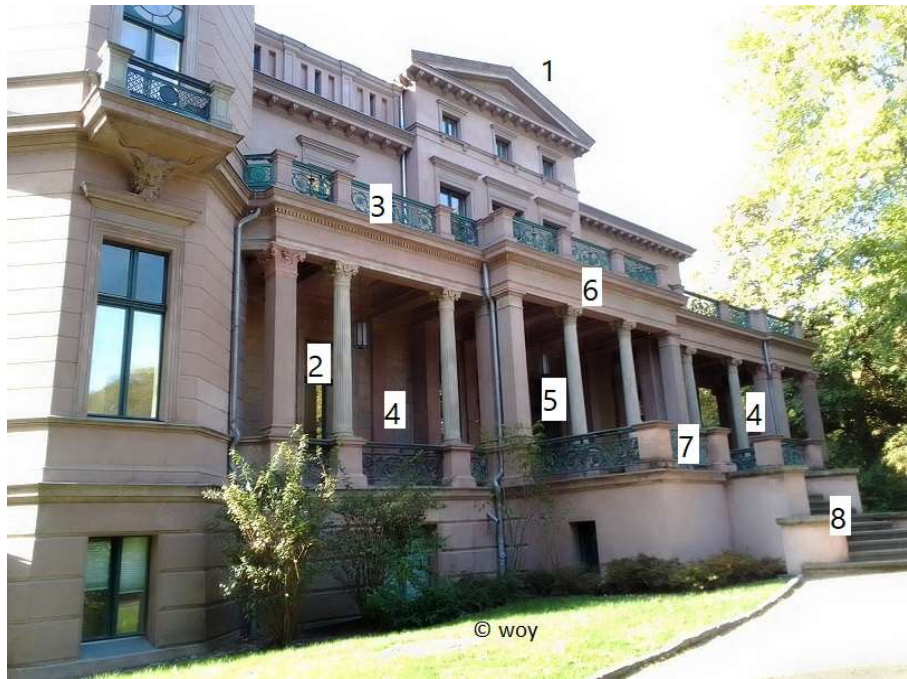
www.guide-anders.de > Schloss > Fotogalerie > **Ostseite**

Mittelrisalit OG (1) – vorspringend ; mit Dreiecksgiebel

Gesimse - horizontales Bauglied / Fassadengliederung

- Dachgesims , Gurtgesims , Fenstergesims

Säulen EG (2) / Korinthisch ; kanneliert ; Pfeiler quadr.

Pilaster EG / Wandpfeiler nicht tragend (Wandbereiche)

Brüstungen ; Brüstungsgitter Bronze / Vollrelief - beidseitig

Kassettendecken EG / Loggia + Pergola

Fußboden - Naturstein / Main -Elbsandstein , diagonal verlegt

Balkon OG (3) - Übergang zum " Schmieden Saal "

Loggia EG (4) - Außenbereich vom Schlosscafe

Pergola EG (5) - raumbildender Säulengang , zwischen den Loggien

Altan / **Söller** EG / OG (6) ; Plattform auf Stützen (über Pergola)

Gartenterrasse EG (7) - offener Abschluss vor der Pergola

Freitreppe EG (8) - Außentreppe , kolossale Freiwangen

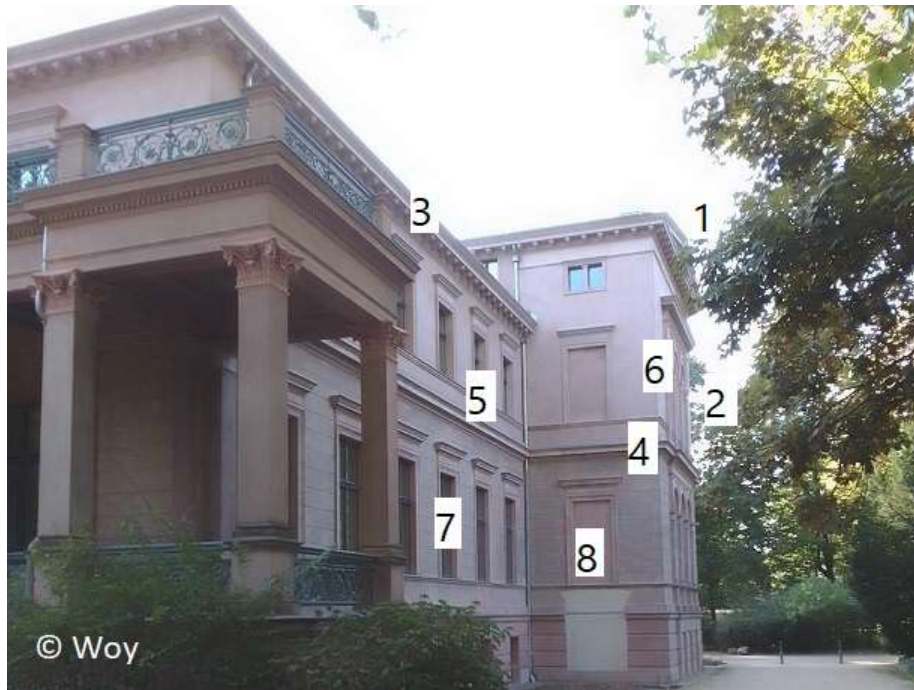
www.guide-anders.de > Schloss > Fotogalerie > **Nordseite**

T - Gebäudegrundriss - hier sichtbar

Putz - Rötlicher Romanzementputz

Stuck - rechteckig profiliert im EG + UG

Geschosse - UG / Souterrain - EG - OG - DG / teilweise

Dreiecksgiebel - OG (1) / Giebelfußgesims mit Zahnschnitt

Bogenfenster OG (2) ; mit **Verdachung** OG

Gesimse - Dachgesims (3) ; Gürtelgesims (4) ; Fenstergesims (5)

Pilaster - OG (6) / vertikales Fassadenelement am Rundbogenfenster

Rechteckfenster (7) - mit Verdachungen , Fenster / Faschen

Blindfenster (8) - Gebäudeteil rechts
