Schloss - Fotogalerie

www.guide-anders.de

Schloss Biesdorf & Schloßpark Biesdorf

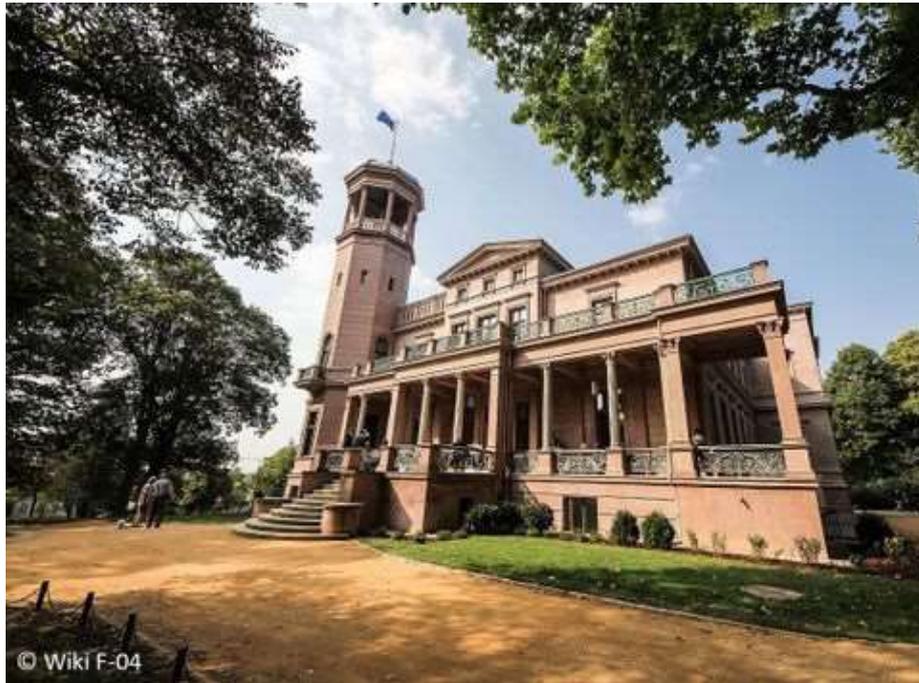
Das Schloss / Turmvilla ist ein **architektonisches Juwel**, das Spätklassizismus mit ital. Vorbild verbindet.

Das Schloss hat einen T-förmigen Grundriss und ist mehrgeschossig. Insbesondere die **Fassaden der Südseite und Ostseite** sind beeindruckend. Zu den umfangreichen Elementen einer **Fassadengliederung** (u.a. Risalite, Gesimse, Pilaster) sieht man auf der Ostseite interessante Raumgestaltungen (Loggia, Pergola, Altan, Terrasse) und eine geschwungene Freitreppe. Der **Haupteingang** befindet sich auf der Westseite und ist mit einem Portikus / Vorhalle versehen.

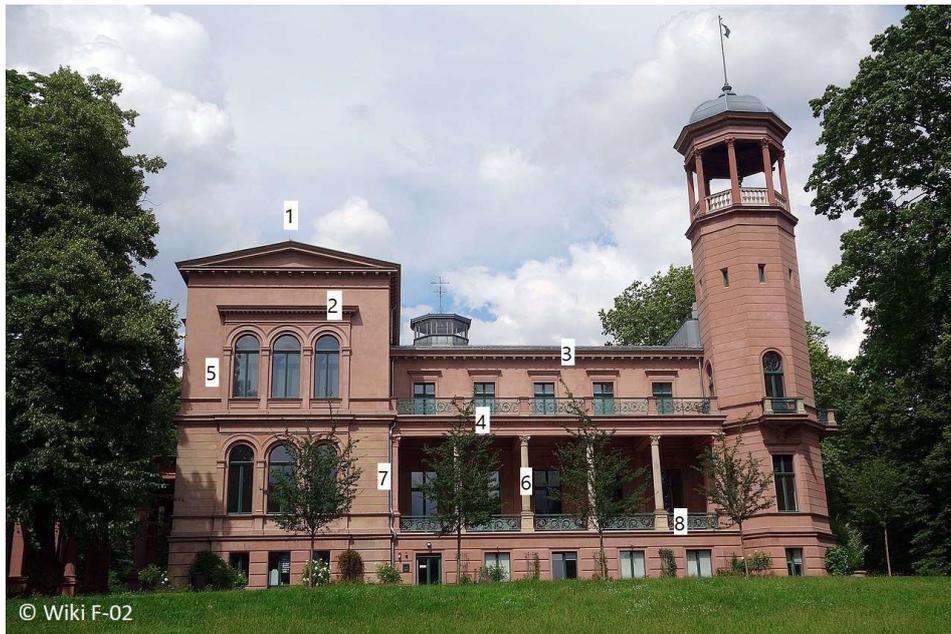
www.guide-anders.de > Schloss > Fotogalerie > **Südseite**

Fassade - sichtbare Gebäudehülle mit **rötl. Romanzementputz**

Stuck - rechteckig profiliert im EG + UG

Geschosse - UG / Souterrain - EG - OG - DG / teilweise

Dreiecksgiebel / Frontispiz (1) mit **Giebelfußgesims** OG

Bogenfenster mit **Verdachung** (2)

Gesimse - horizontales Bauglied / Fassadengliederung

- Dachgesims (3) , Gurtgesims (4) zwischen OG / EG

Pilaster (5) - vertikales Bauglied - OG (am Bogenfenster)

Säulen (6) - korinthisch ; **Pfeiler** (7) quadr. (beides EG - Loggia)

Postamente (8) - Unterbau der Säulen / Pfeiler (EG - Loggia)

Brüstungen - offene Seite (EG / Loggia + OG / Balkon)

Brüstungsgitter - Relief beidseitig / Bronze; mit Patina

Balkon OG - offene Plattform im Freien

Loggia EG - offener Raum , nicht vorspringend

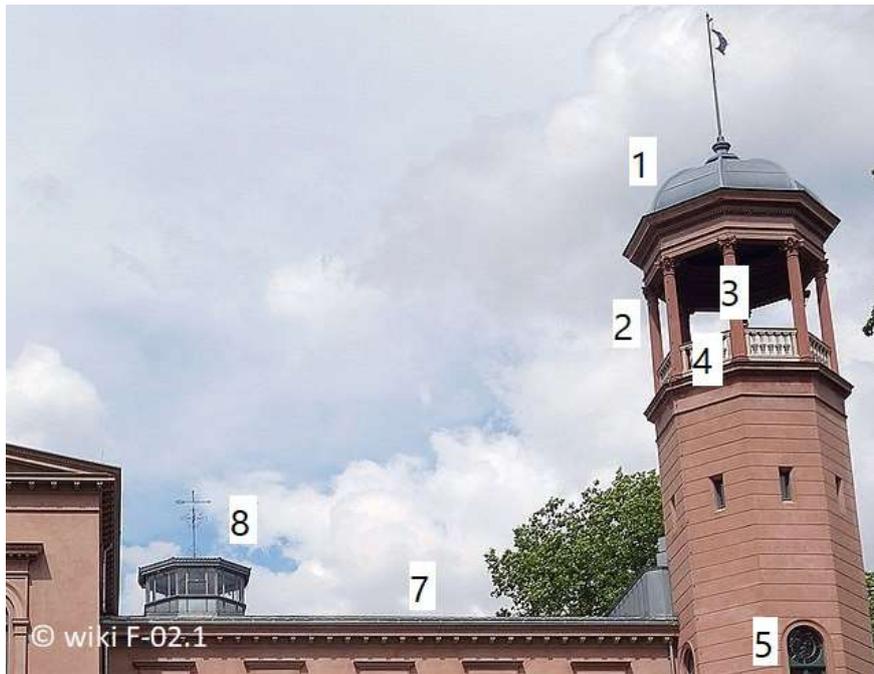
www.guide-anders.de > Schloss > Fotogalerie > **Turm + Dach**

Turm - achteckig ; für Turmvilla / ital. Vorbild ; 25 m hoch

Putz - umlaufend rechteckig profiliert

Turmkuppel (1) - achteckig ; innen blau ; mit Signatur 1869

Belvedere (2) - schöner Ausblick auf Park + Umgebung

Turmsäulen (3) - korinthische Säulen

Balustrade (Brüstung) (4) mit **Baluster** - niedrige Säulen

Balkone (5) - Schmuckfenster ; Brüstungsgitter - Relief einseitig

Balkonschmuck (6) - diabolischer / teuflischer Männerkopf

Dach - Satteldach (7) / Zinkblechabdeckung

Dachlaterne (8) – Abschluß vom **Oktagon** / natürl. Beleuchtung

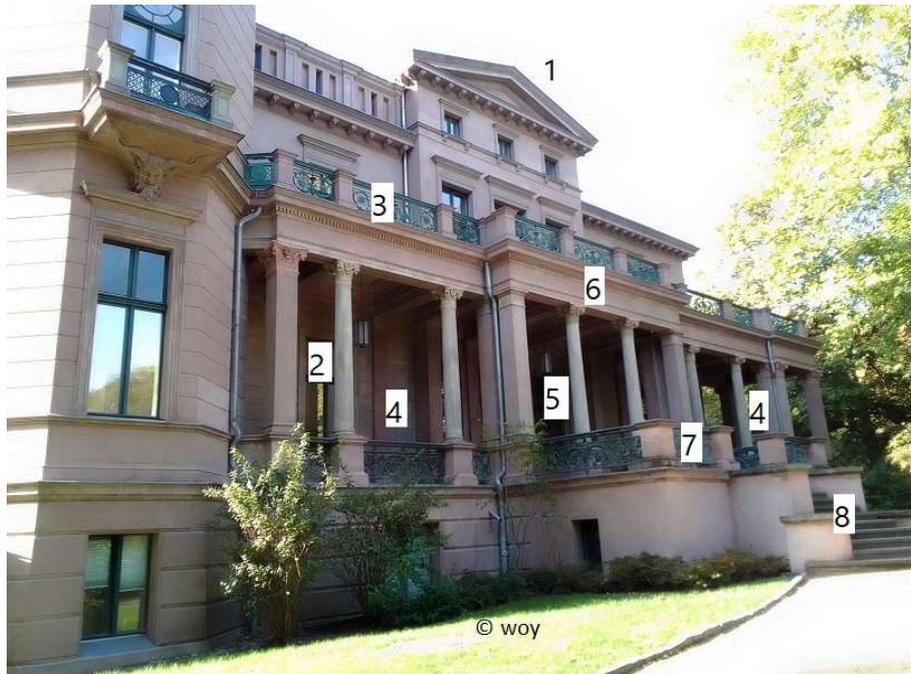
www.guide-anders.de > Schloss > Fotogalerie > **Ostseite**

Mittelrisalit OG (1) – vorspringend ; mit Dreiecksgiebel

Gesimse - horizontales Bauglied / Fassadengliederung

- Dachgesims , Gurtgesims , Fenstergesims

Säulen EG (2) / Korinthisch ; kanneliert ; Pfeiler quadr.

Pilaster EG / Wandpfeiler nicht tragend (Wandbereiche)

Brüstungen ; Brüstungsgitter Bronze / Vollrelief - beidseitig

Kassettendecken EG / Loggia + Pergola

Fußboden - Naturstein / Main -Elbsandstein , diagonal verlegt

Balkon OG (3) - Übergang zum " Schmieden Saal "

Loggia EG (4) - Außenbereich vom Schlosscafe

Pergola EG (5) - raumbildender Säulengang , zwischen den Loggien

Altan / **Söller** EG / OG (6) ; Plattform auf Stützen (über Pergola)

Gartenterrasse EG (7) - offener Abschluss vor der Pergola

Freitreppe EG (8) - Außentreppe , kolossale Freiwangen

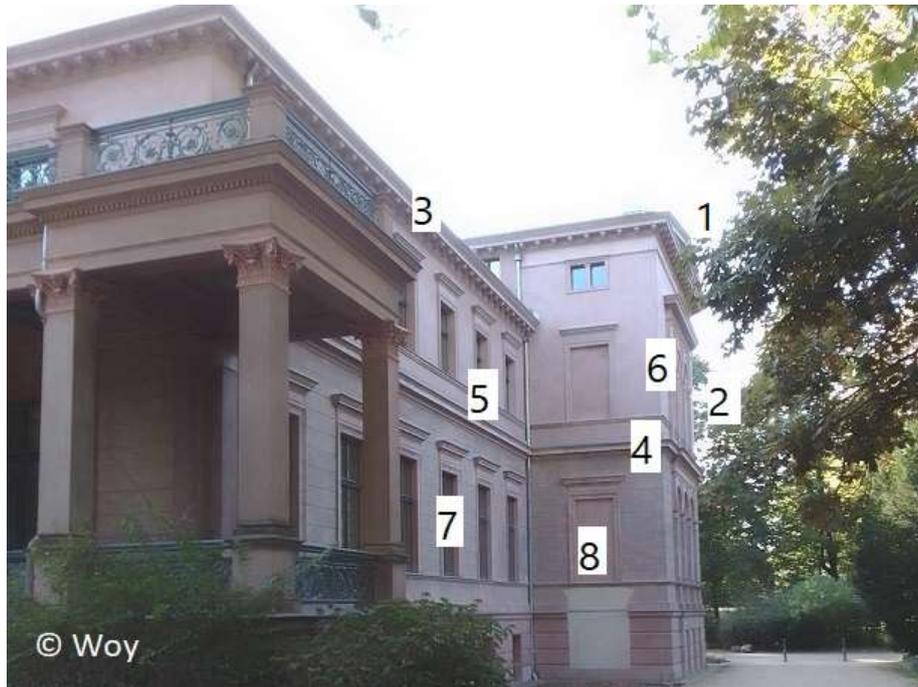
www.guide-anders.de > Schloss > Fotogalerie > **Nordseite**

T - Gebäudegrundriss - hier sichtbar

Putz - Rötlicher Romanzementputz

Stuck - rechteckig profiliert im EG + UG

Geschosse - UG / Souterrain - EG - OG - DG / teilweise

Dreiecksgiebel - OG (1) / Giebelfußgesims mit Zahnschnitt

Bogenfenster OG (2) ; mit **Verdachung** OG

Gesimse - Dachgesims (3) ; Gürtelgesims (4) ; Fenstergesims (5)

Pilaster - OG (6) / vertikales Fassadenelement am Rundbogenfenster

Rechteckfenster (7) - mit Verdachungen , Fenster / Faschen

Blindfenster (8) - Gebäudeteil rechts

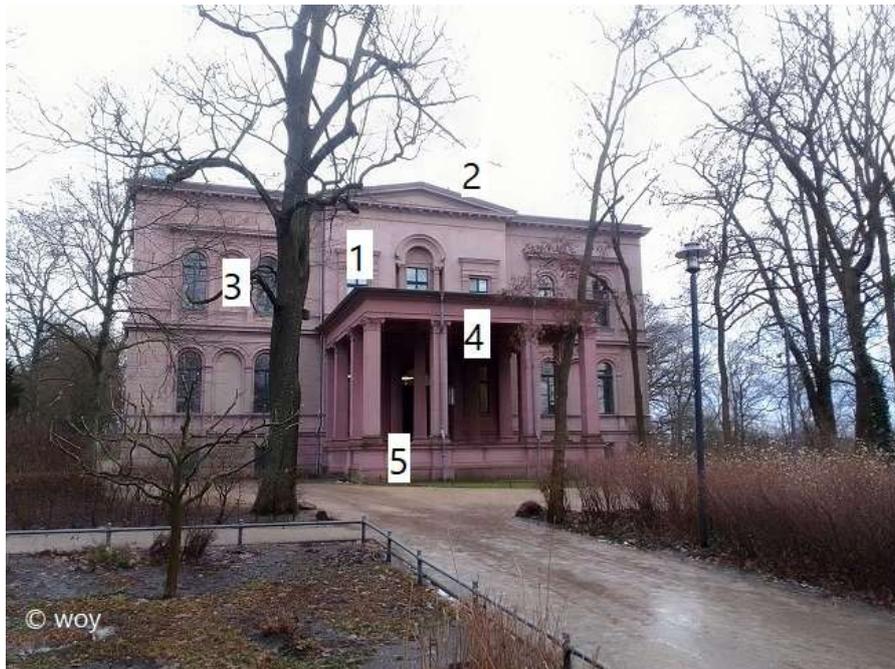
www.guide-anders.de > Schloss > Fotogalerie > **Westseite**

Mittelrisalit OG (1) - anders als Ostseite; mittig **Bogenfenster**

Dreiecksgiebel OG (2) ; **Bogenfenster mit Verdachung (3)**

Gesimse - horizontales Bauglied / Fassadengliederung

Pilaster - OG / vertikale Fassadengliederung (Fenster)

Portikus / Vorhalle (4) - **Repräsentativbau** am Haupteingang

> **Flachdach - Kassettendecke**

> **Säulen korinthisch** ; rund ; **Pfeiler** quadr.

> **Postamente (5)** - Unterbau der Säulen und Pfeiler

> **Pilaster** / Wandpfeiler - im Wandbereich / Eingang

> **Fußboden** - Naturstein / Main -Elbsandstein , diagonal verlegt
